## ИСПОЛЬЗОВАНИЕ ОПЫТА ИССЛЕДОВАНИЙ БЕРЕГОЗАЩИТНЫХ СООРУЖЕНИЙ В СИСТЕМЕ ПРАКТИКО-ОРИЕНТИРОВАННОГО ОБУЧЕНИЯ СТУДЕНТОВ (НА ПРИМЕРЕ Г. НАХОДКА ПРИМОРСКОГО КРАЯ)

## THE USE OF THE EXPERIENCE OF RESEARCHES OF THE GEOLOGICAL OBJECTS OF URBANIZED TERRITORIES IN THE SYSTEM OF PRACTICE-UTENTIATED TEACHING OF STUDENTS

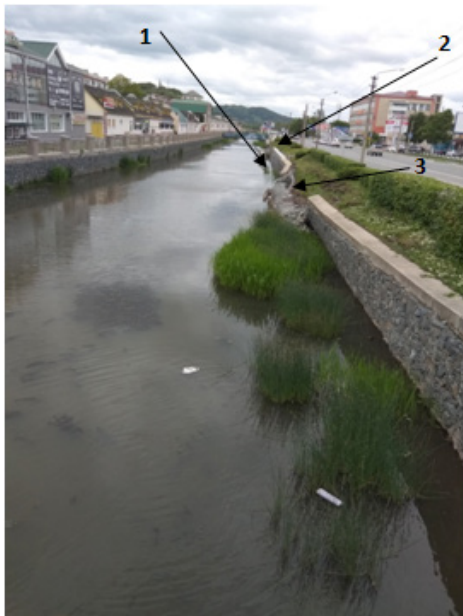
Практика их эксплуатации с начала 21 века установила, эффективность дамб в качестве защиты, но что касается габионов, то здесь практика обозначила ряд острых вопросов (рисунок 1).

Рисунок 1 – Берегозащитные сооружения (габионы) на р. Каменка с участками их обрушения, показанными стрелками: 1 – фрагмент стенки, мало видимый из-под воды (обрушение 2016 г.), а напротив его вновь возведённый габион; 2 – обрушение 22 августа 2017 года; 3 – обрушение в апреле 2019 года (снимок сделан 17 мая 2019 года)

В 2014 – 2015 гг. берегоукрепление было завершено, а уже в 2016 г. на одном из участков берега стенка из габиона стала наклоняться к руслу и в критический момент резко обрушилась в воду. Её фрагмент показан на рис. 1 соответствующей стрелкой. После этого случая на месте обрушения в 2016 г. строители возвели новые габионы.

Но уже в 2017 г., а затем в апреле 2019 г. произошли новые обрушения защитных стенок, которые таким образом показали не случайность, а закономерность обрушений, явно связанных с просчётами строителей. К сожалению, эти просчёты ими не анализировались. Вероятно, это связано с тем, что руководители «СУ – 4» были даже заинтересованы в заключение новых контрактов по ремонту на освоение ассигнований, а в итоге на получение для себя прибыли.

- эти обрушения носят не случайный, а закономерный характер вследствие того, что габионы возводились на некоторых участках берега на рыхлых породах;

- ошибки возведения закладывались ещё на стадии проектирования, когда строители пользовались общими геологическими данными, экономя на проведении детальных и инженерно-геологических изысканиях;

- проведение столь сложных берегозащитных работ, согласно нашим рекомендациям должны основываться на предварительных изысканиях с помощью бурения и проходки шурфов.

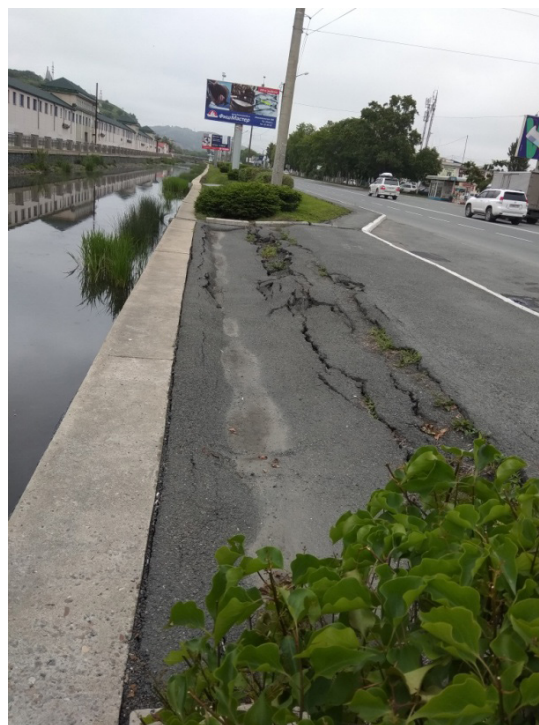
Между тем, детальное обследование береговой полосы позволило нам наметить новые участки потенциального обрушения берега по следующим характерным признакам: на асфальтированном полотне (рисунок 2) и в почвенном покрове (рисунок 3) это трещины разрыва, демонстрирующие опасные процессы растяжения и подвижки рыхлых масс берега, гравитационный вектор которых направлен в сторону русла. Эти участки находятся в непосредственной близости от автобусной остановки и стоянки таксомоторного транспорта, а значит представляют собой опасность для людей.

Рисунок 2 – Трещины в асфальтовом покрытии

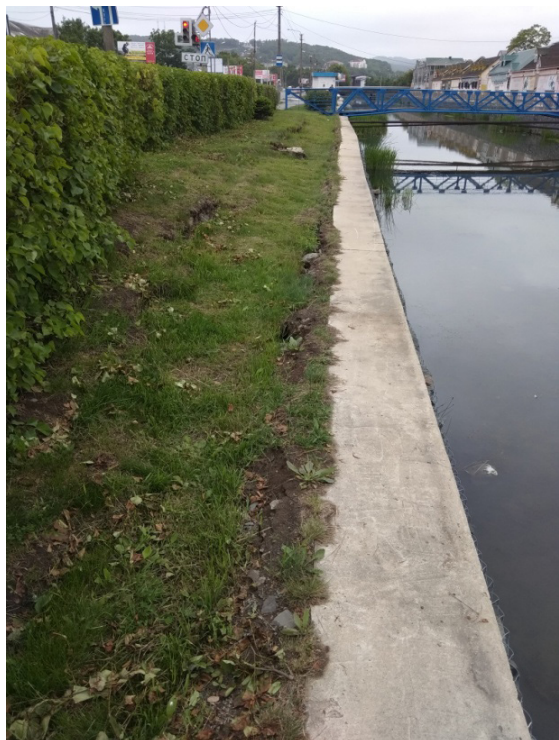
Рисунок 3 – Трещины в почвогрунтах
